Luce sull'Esquilino

Progetto partecipato a cura delle Associazioni del Rione

Luce sull'Esquilino - il progetto

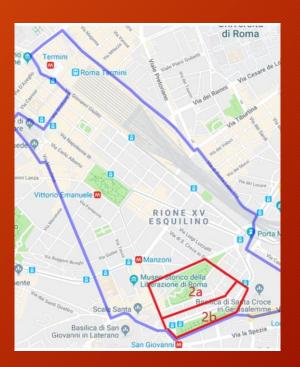
Il Rione in viene suddiviso in 10 ZONE - ogni zona è formata da un insieme di archi di strada

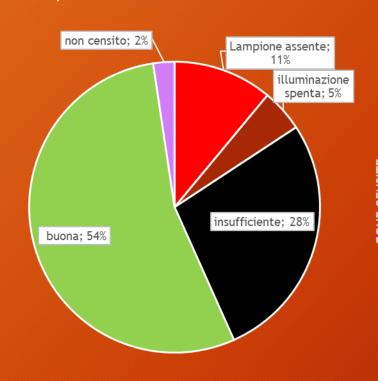
Intesità Luce Centrale di Vie e Piazze del Rione -Dati percentuali

- □ illuminazione spenta
- ■insufficiente
- buona
- non censito

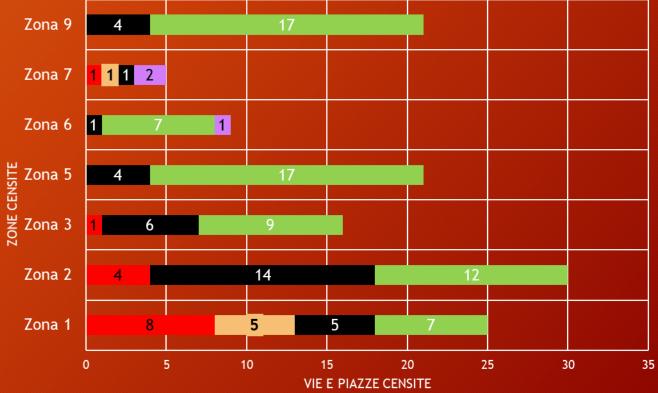
Intensità Luce Centrale di Vie e Piazze. Ripartizione per Zone

Lampione assente ■ illuminazione spenta ■ insufficiente ■ buona ■ non censito

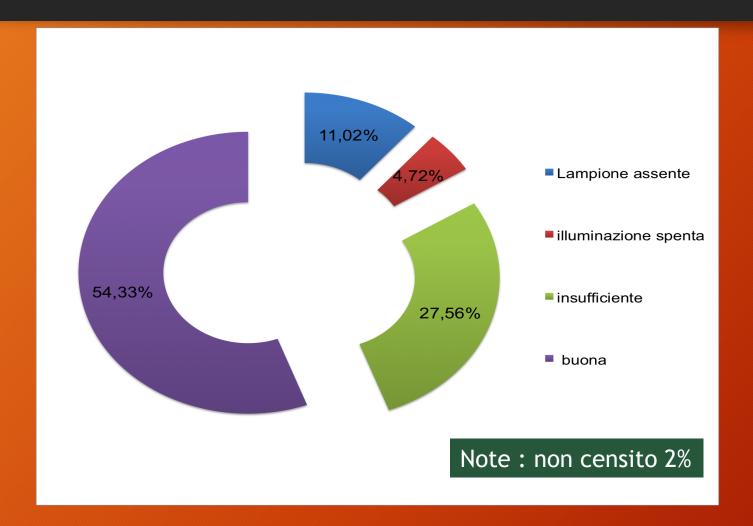
Risultati - Luce Stradale

Criticità

Il 15,74% di lampioni spenti e/o assenti . L'obiettivo di sistemare questi a breve sembra facilmente raggiungibile!

Obiettivo qualità

Dal 54% al XX %

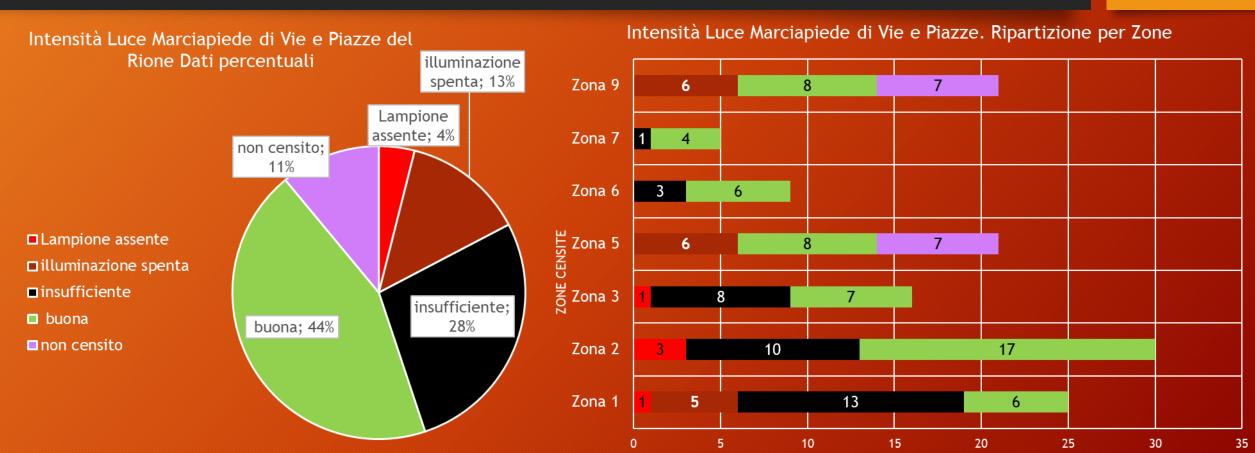
VIE E PIAZZE CENSITE

illuminazione spenta ■ insufficiente ■ buona ■ non censito

Lampione assente

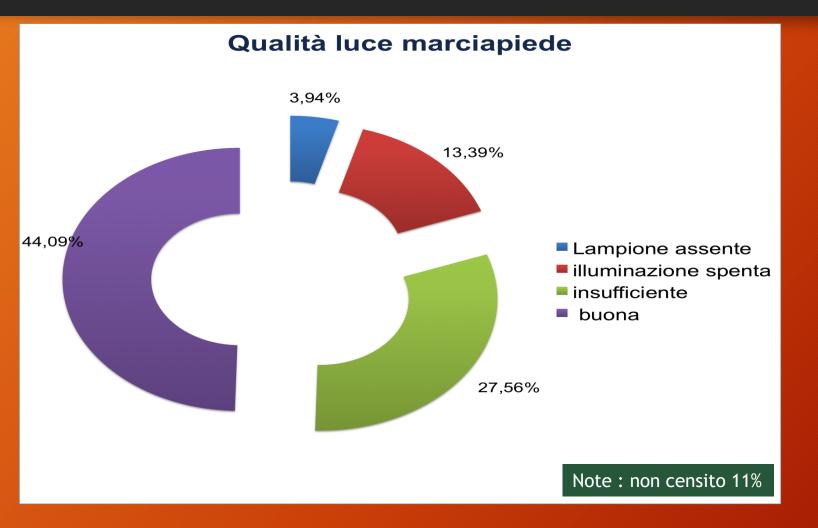
Risultati - Luce Marciapiede

Criticità

Anche in questo caso il 17% di lampioni spenti e/o assenti.

Obiettivo qualità

Dal 44% al XX %

L'obiettivo di sistemare questi a breve termine sembra facilmente raggiungibile!

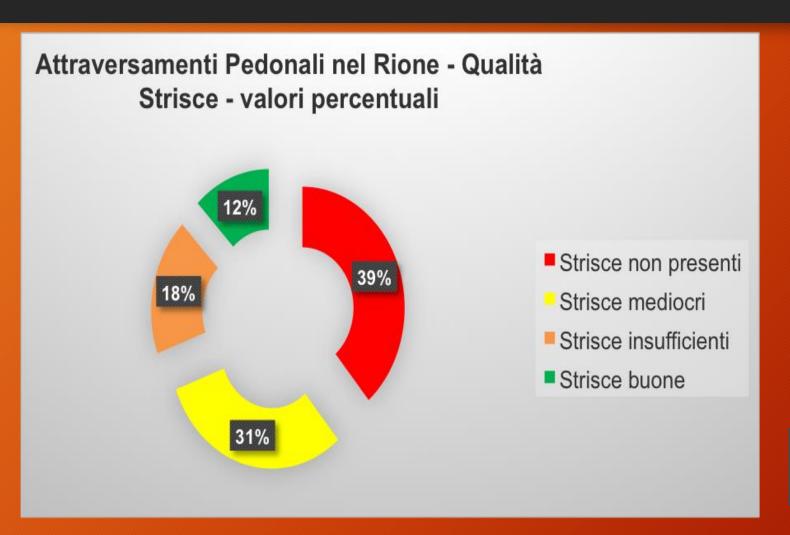
Risultati - Attraversamenti pedonali

Criticità

Questa è la situazione oggettivamente più pericolosa con un dato significativo: solo il 12% degli attraversamenti è ritenuto buono. Unitamente al grado di illuminazione scarso ciò rappresenta un pericolo costante per l'incolumità delle persone.

Nota: ad oggi la situazione è leggermente migliorata per alcuni interventi recenti di manutenzione ma permane comunque critica .

Obiettivo qualità

Dal 12 % al XX %

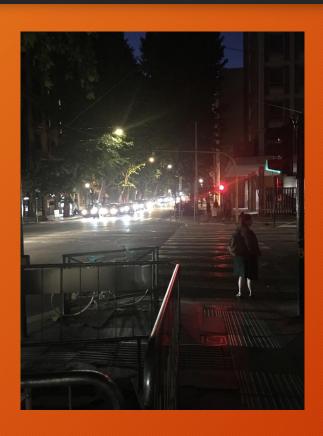
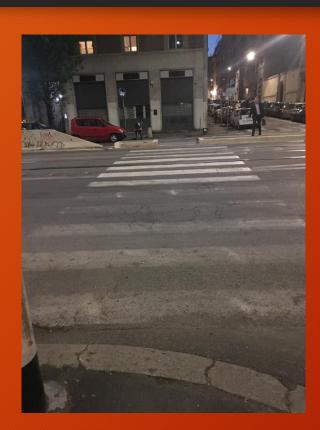
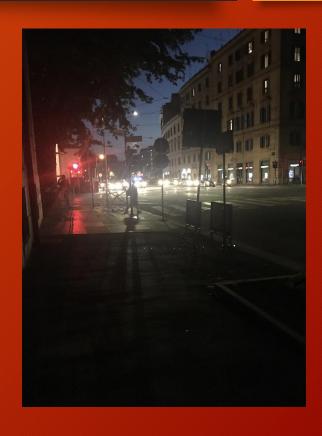
Esempi di attraversamenti pericolosi

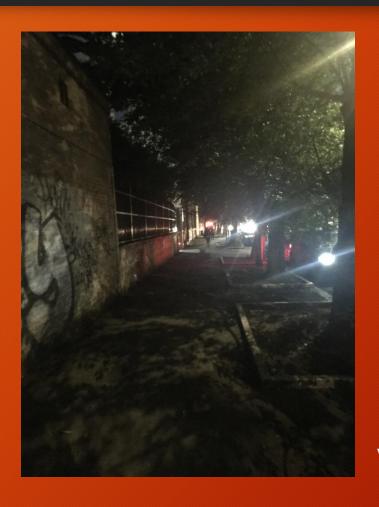
Viale Manzoni, altezza Istituto Santa Maria

Un esempio di scarsa sicurezza per i pedoni

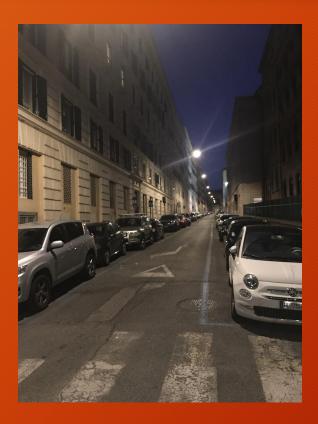
Via Tasso

Un buon esempio di illuminazione
